Constat et mesures

Matériel défectueux

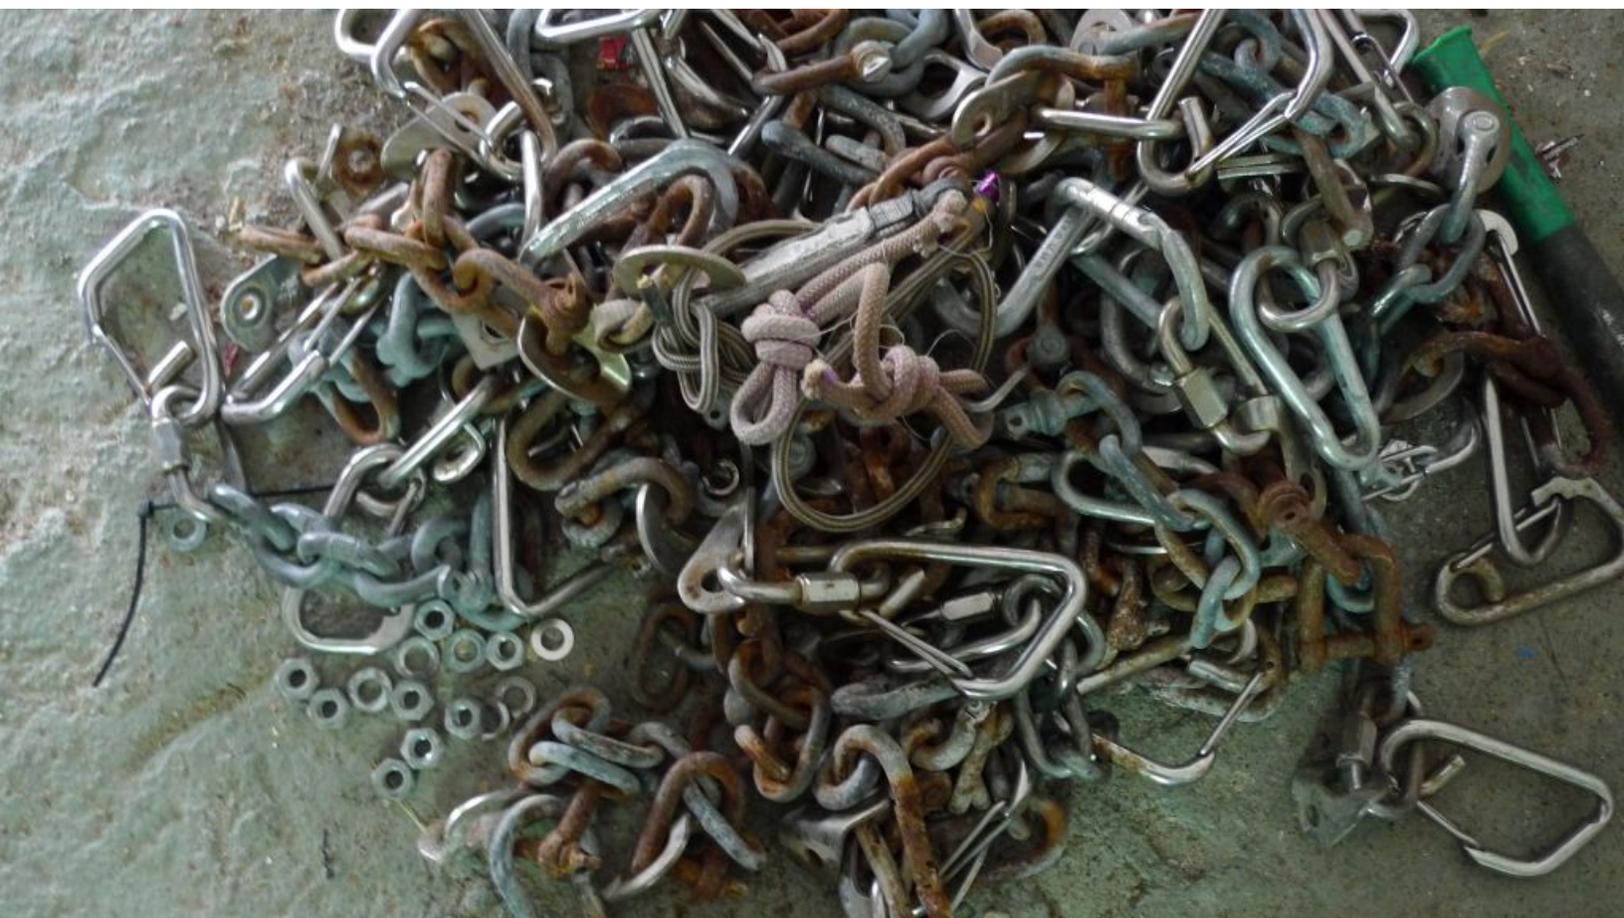
A. Theodoropoulos_Matériel usagé, Kalymnos, Grèce

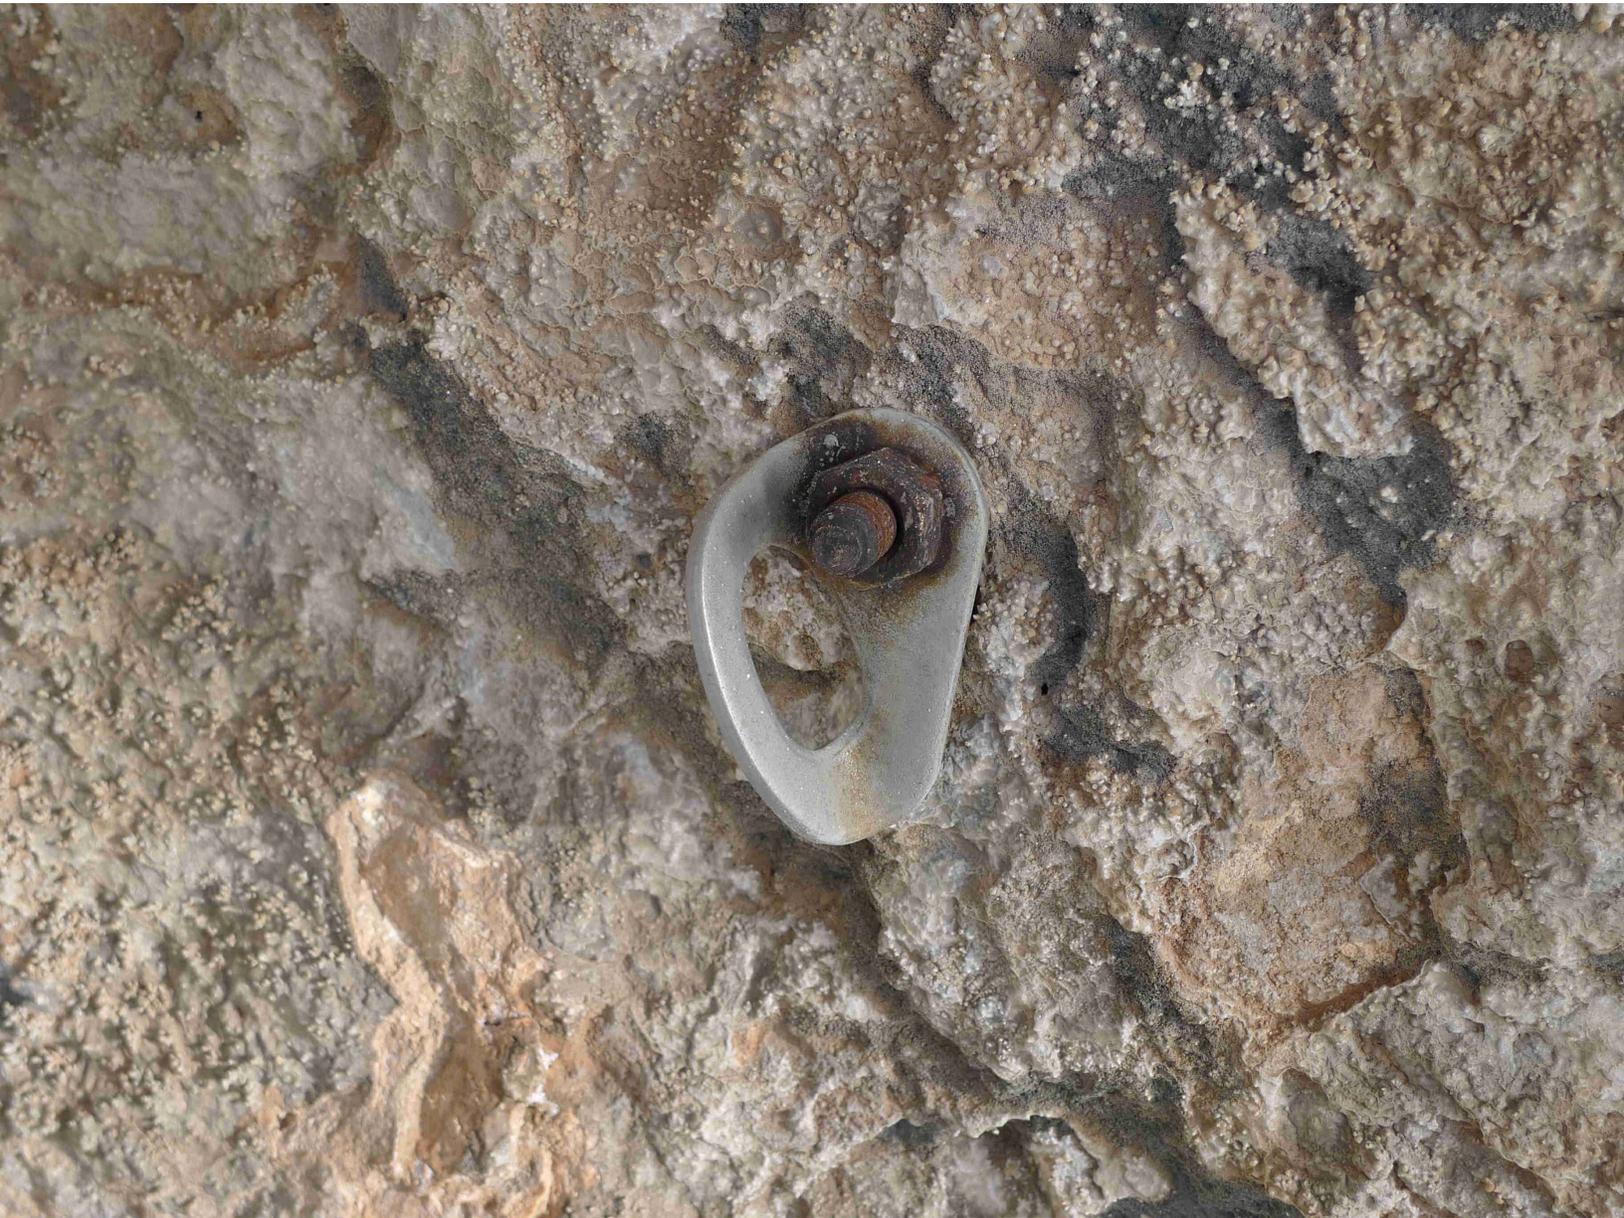
A. Theodoropoulos :Tampon dangereux, en très mauvais état, Kalymnos, Grèce

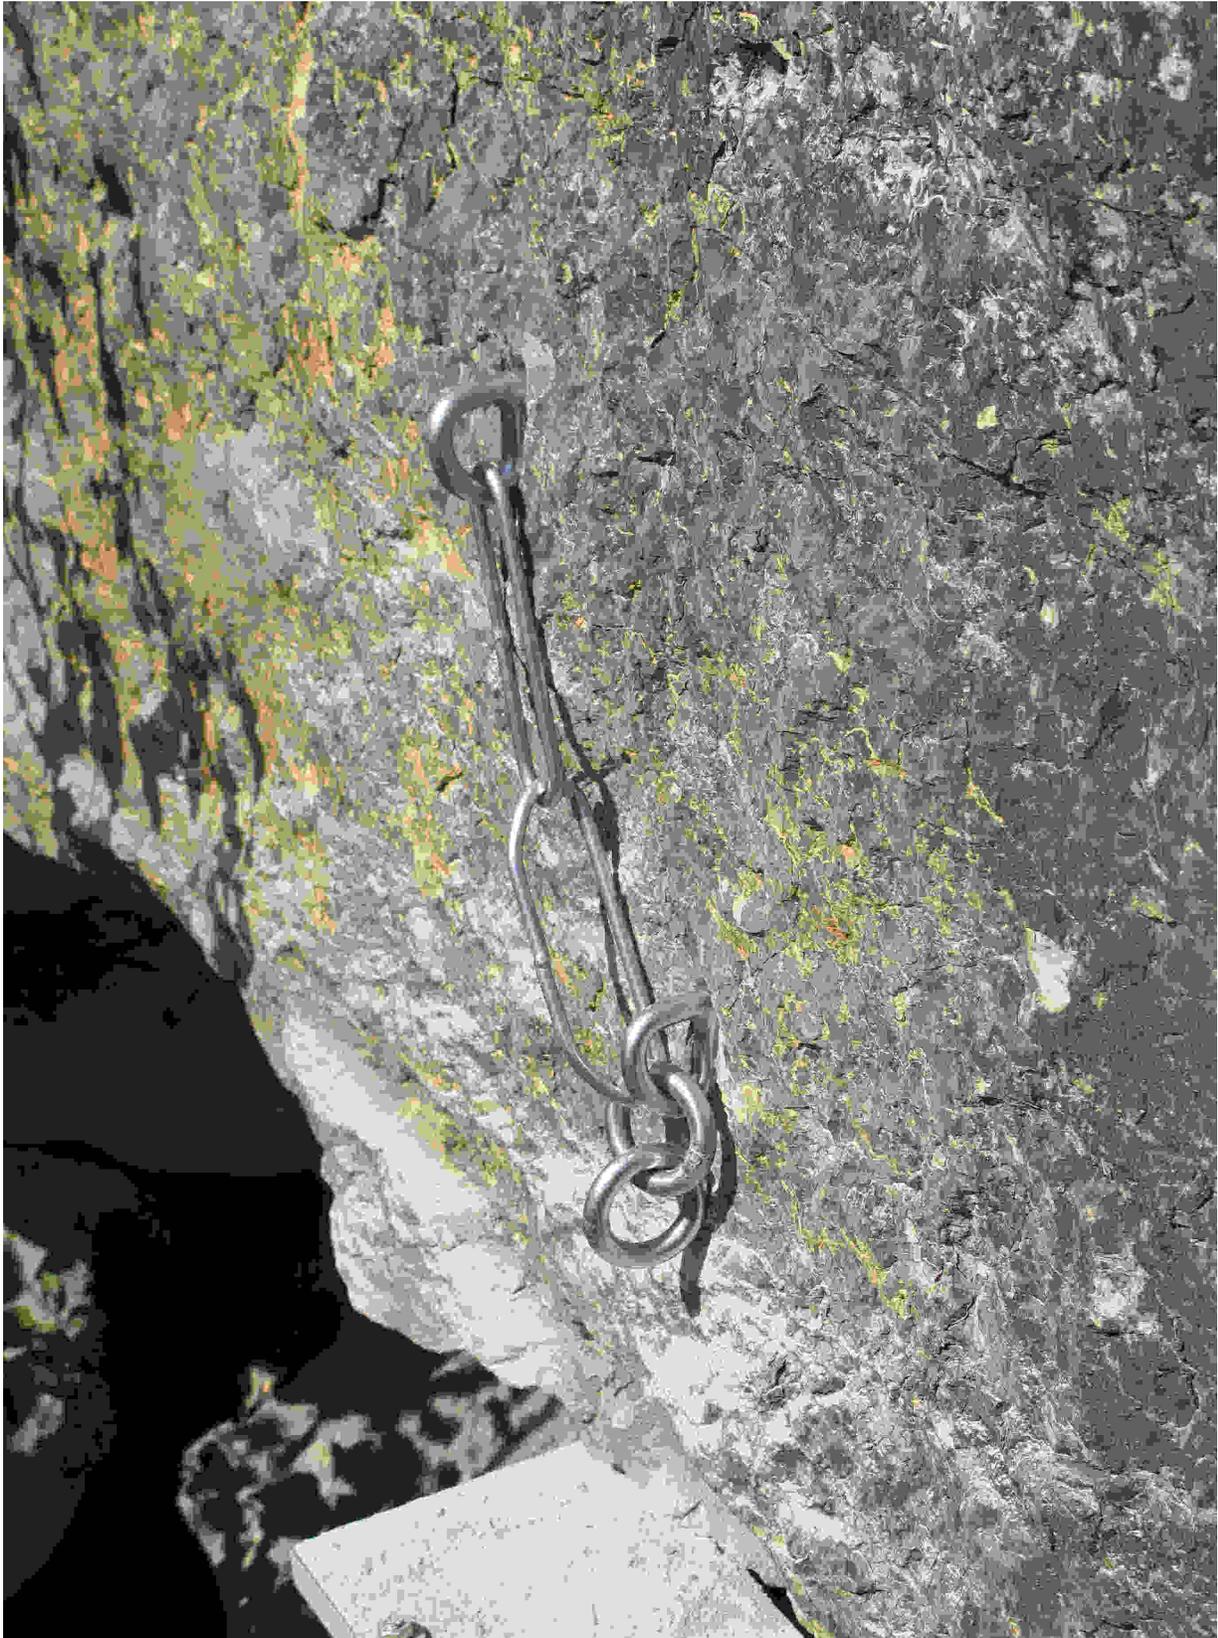
Plusieurs équipiers ont observé qu'il arrive que des aciers soient mélangés par les constructeurs, ce que l'UIAA recommande de ne pas faire : par exemple, des boucles en acier ont été soudées sur des plaquettes inox 316L, et c'est encore le cas actuellement ! Comme on l'a déjà évoqué précédemment, des équipiers découvrent régulièrement que des tampons se fixent mal dans la roche : il est alors impossible de les serrer correctement car ils tournent dans le vide ou ressortent de la moitié de leur logement. Il faut alors repercer et placer un autre tampon. Dans ce cas, il est difficile de définir si c'est un problème lié au rocher ou à un défaut du tampon, mais il est curieux de constater que ce problème est récurrent chez certains constructeurs, alors qu'il ne l'est pas chez d'autres.

Chaîne et plaquette inox A4 316L et boucles non A4

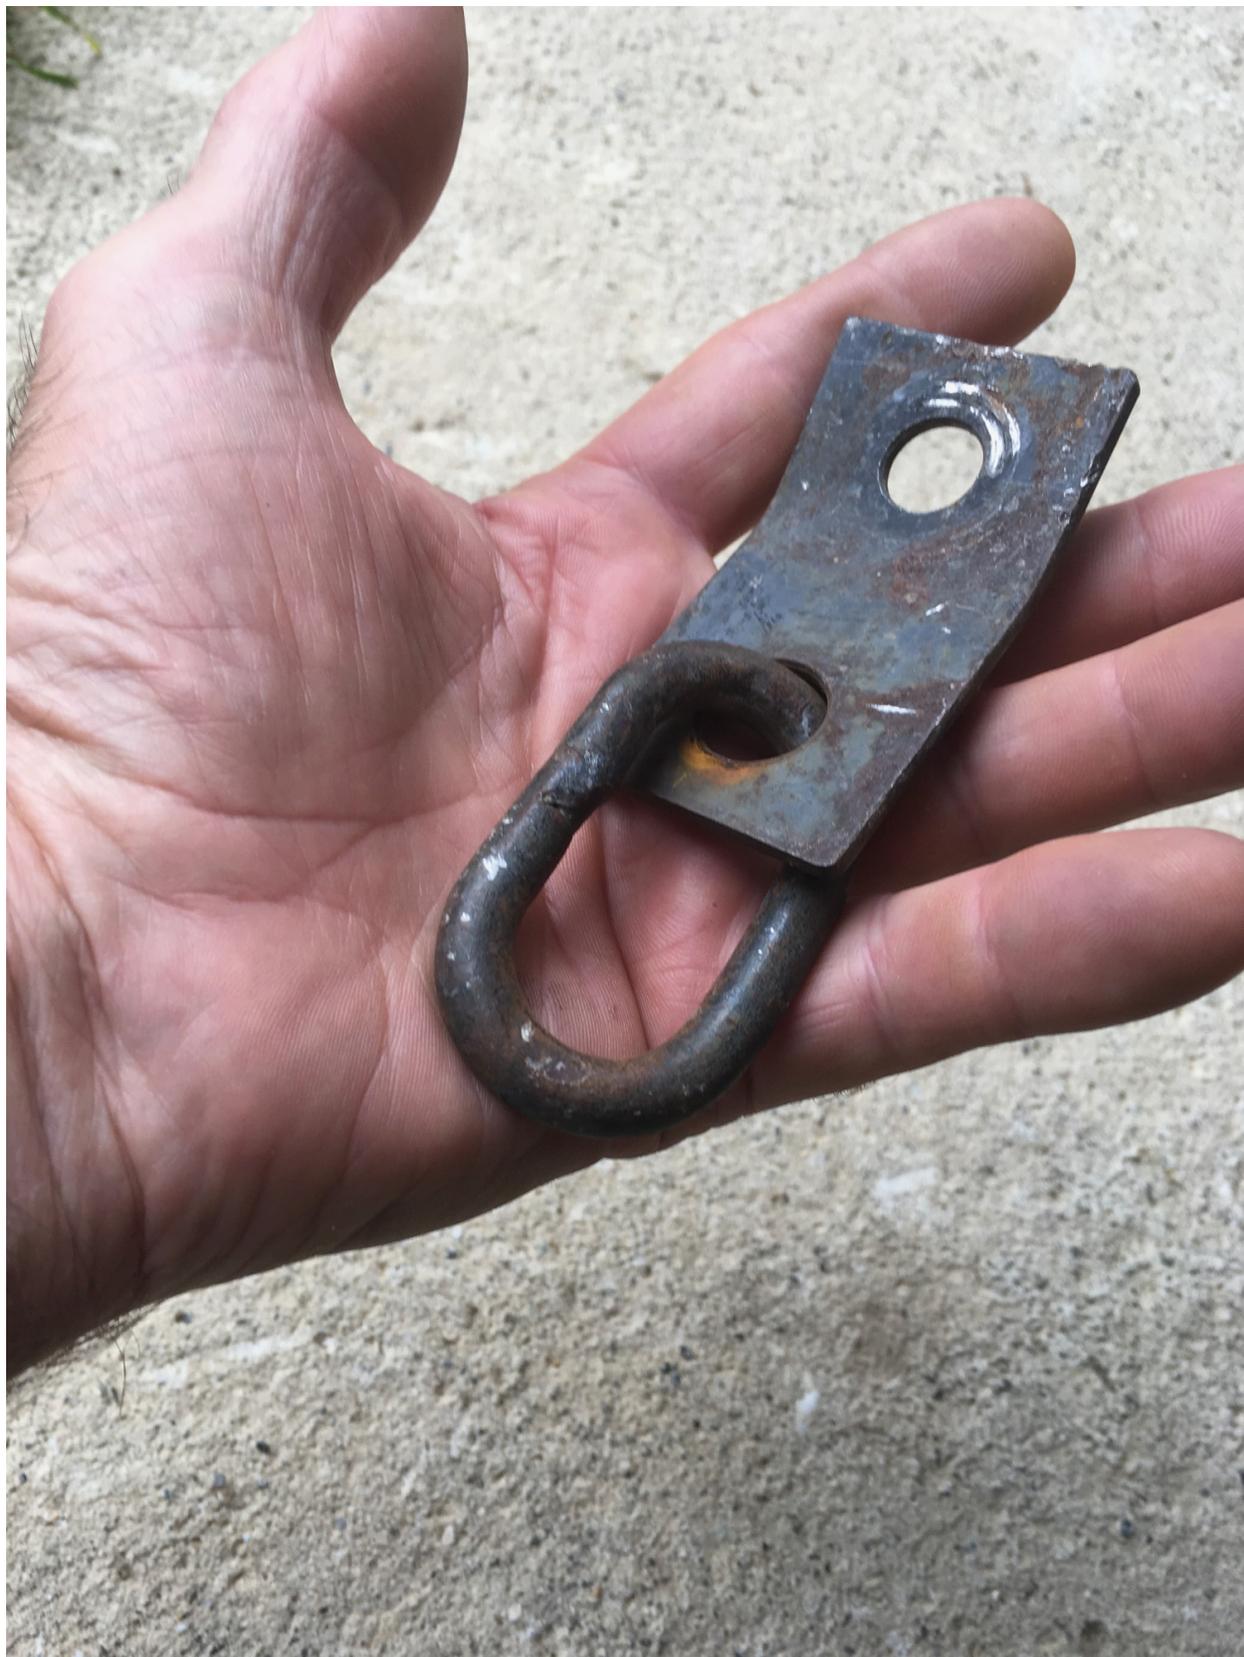
Plaque à boucle artisanale restée plus de 30 ans en paroi, voie classique au Dar, Diablerets, Suisse

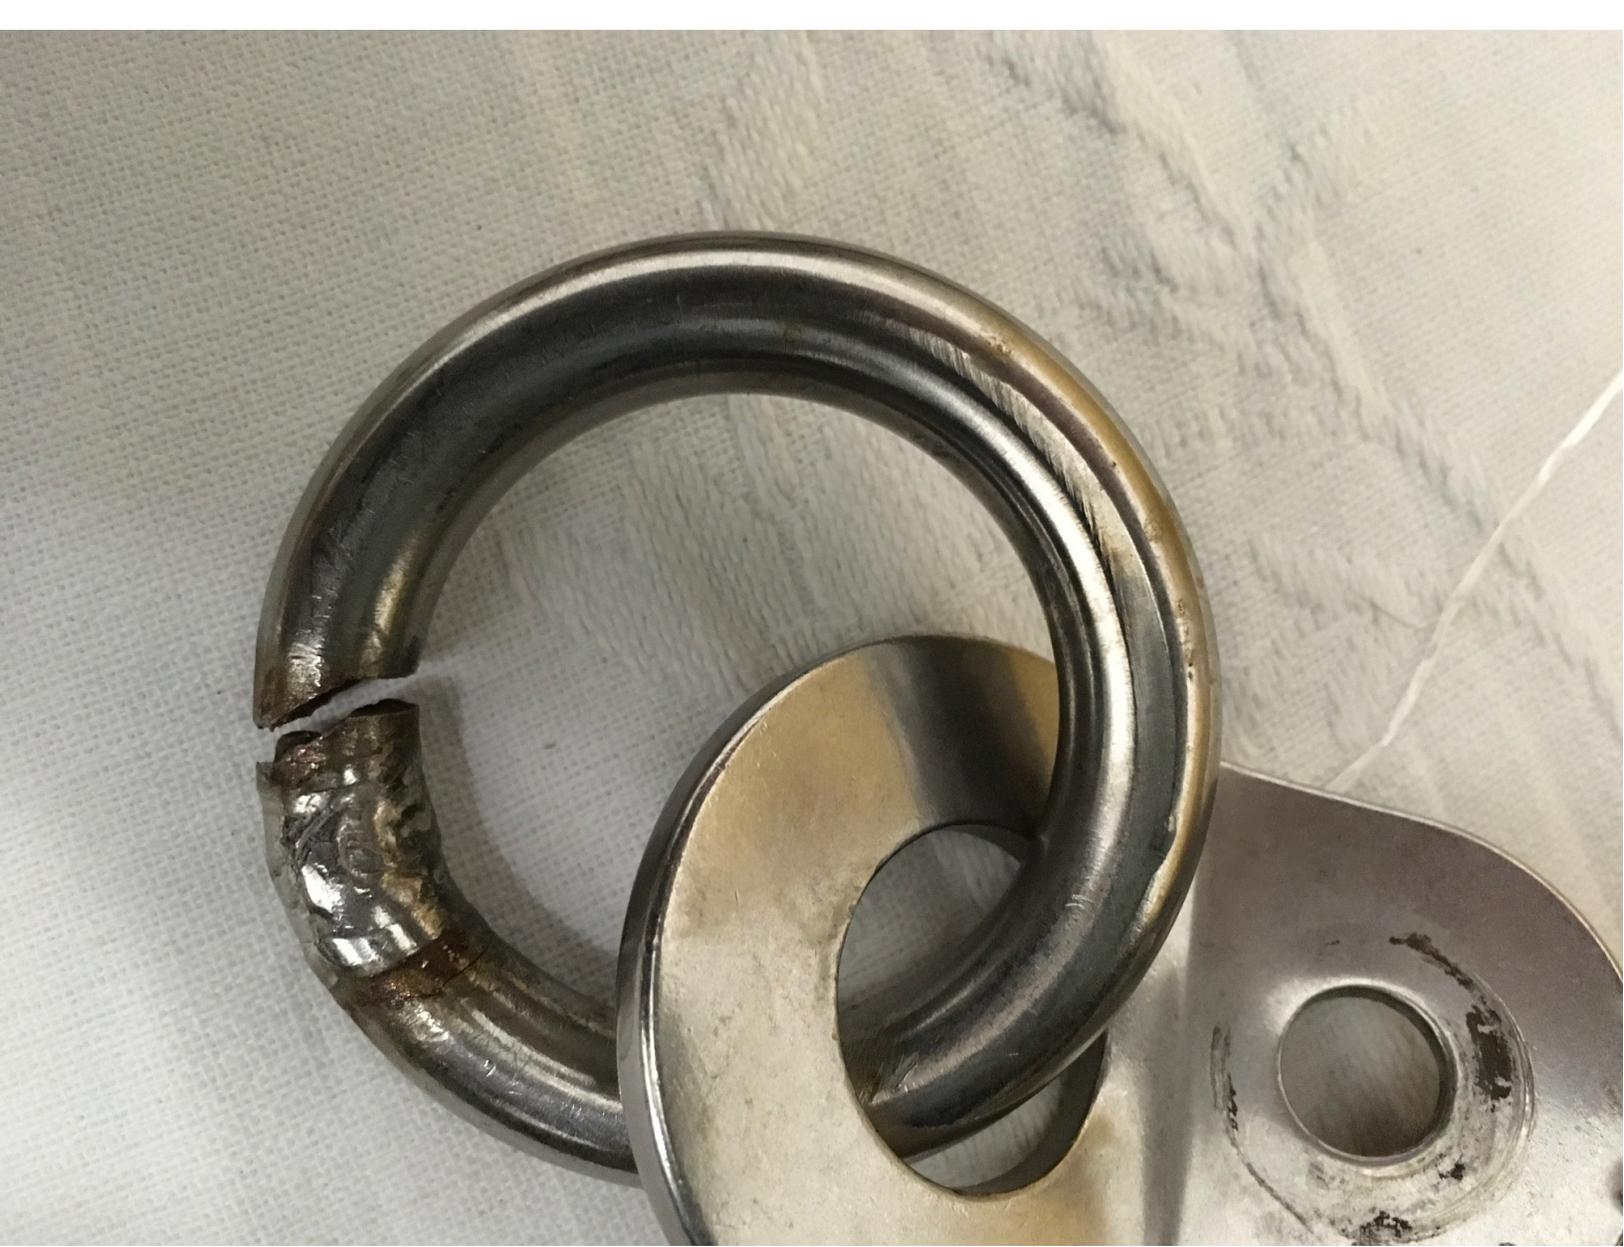
Le 23 février 2024, une photo montre une boucle fendue d'un relais posé en 2022, d'un nouveau fabricant (grec), à Leonidio, Grèce... Après vérification sur place, la municipalité et le constructeur sont informés par le soussigné que TOUTES les boucles de cette marque observées sur plusieurs secteurs, alors même qu'elles étaient récentes, présentaient de la rouille au niveau de la soudure et que bon nombre étaient fissurées voire fendues ! Précisons que l'on a pu constater que les boucles d'autres entreprises, situées à proximité, ne présentaient pas de défaut alors qu'elles avaient été posées plusieurs années auparavant. Peu après on retrouve le même matériel défectueux de ce fabricant à Kalymnos ! Début avril 2024, ce constructeur concerné par les boucles est venu à Leonidio et a pris des engagements (voir plus loin). Peu après, des analyses officielles du Professeur Ulderico Santamaria, directeur du Laboratoire de diagnostic et science des matériaux "Michele Cordaro" de l'Université Tuscia de Viterbo, Italie, ont établi que les soudures, les boucles et les plaquettes de ce fabricant, qui se prévaut pourtant des normes UIAA pour son matériel, n'étaient pas de la qualité annoncée. Notons cependant que les tampons de ce fabricant n'ont pas été analysés car il semblait initialement que seules certaines soudures avaient des problèmes.

Plaquette et boucle A4 316L posée en 2022, boucle déjà fendue en 2024, Leonidio, Grèce

Plaquette et boucle A4 316L, posée en 2022, boucle déjà rouillée et fissurée en 2024, Leonidio, Grèce

Le constructeur a promis à la municipalité de Leonidio et au soussigné de changer lui-même tout son matériel défectueux et également de remplacer celui à l'étranger en prenant à sa charge les frais d'acheminement. Mais d'autres tardent à prendre position, voire ne répondent rien et ne viennent même pas sur le terrain. Tout fabricant concerné par des défauts avérés de ses produits devrait venir immédiatement sur place pour reconnaître le problème, informer les personnes concernées et prendre en charge le remplacement des pièces défectueuses ou non conformes, comme le font toutes entreprises responsables.

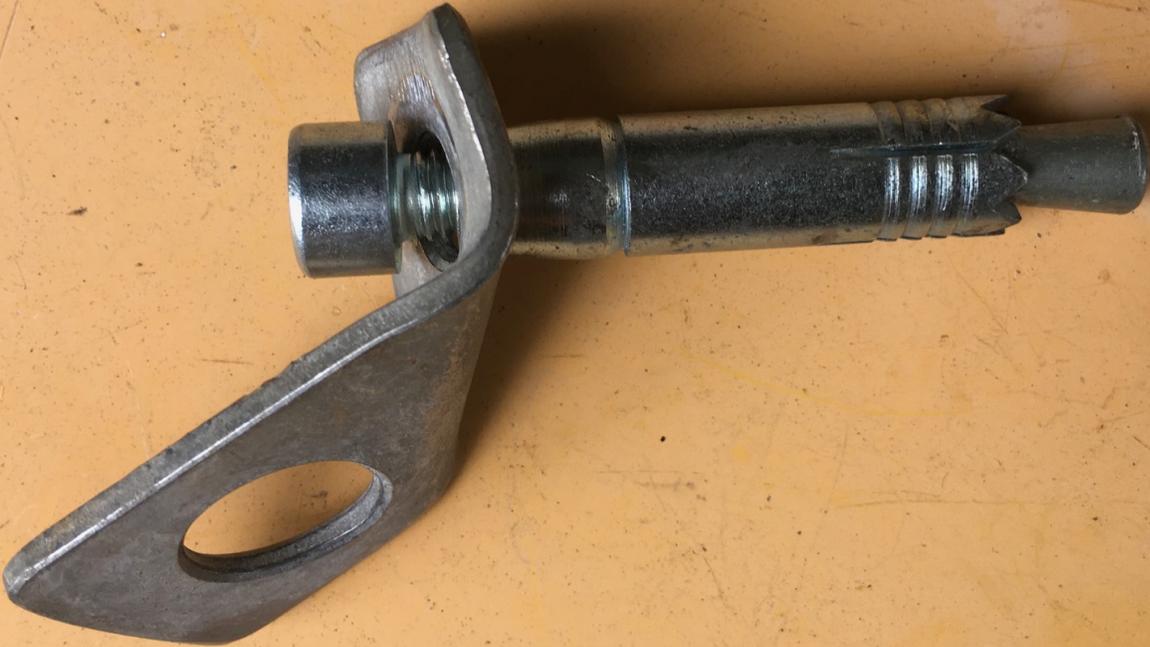
Peu avant 2008, le soussigné et plusieurs grimpeurs ont constaté à Kalymnos, Grèce, que des spits cassent très occasionnellement.

Automne 2011, dans la voie Reize à North Cape, qui venait d'être équipée, un tampon neuf s'est cassé au moment où Renée Guerin, assurée par Bruno Fara, se tirait simplement à une dégainée. A la même période sur cette île, dans une autre nouvelle voie, alors qu'un Anglais prenait un repos sur un spit, celui-ci a cassé, de même que le suivant lors de la chute qui s'en est suivie !

Il est alors apparu que c'était un ancien fabricant grec qui avait fourni un équipement non conforme pendant deux ans aux équipiers de voies nouvelles de Kalymnos. Selon un arrangement entre le constructeur et la municipalité locale, Aris Theodoropoulos et ses amis ont remplacé environ 500 spits.

Tampons cassés en 2010, Kalymnos, Grèce

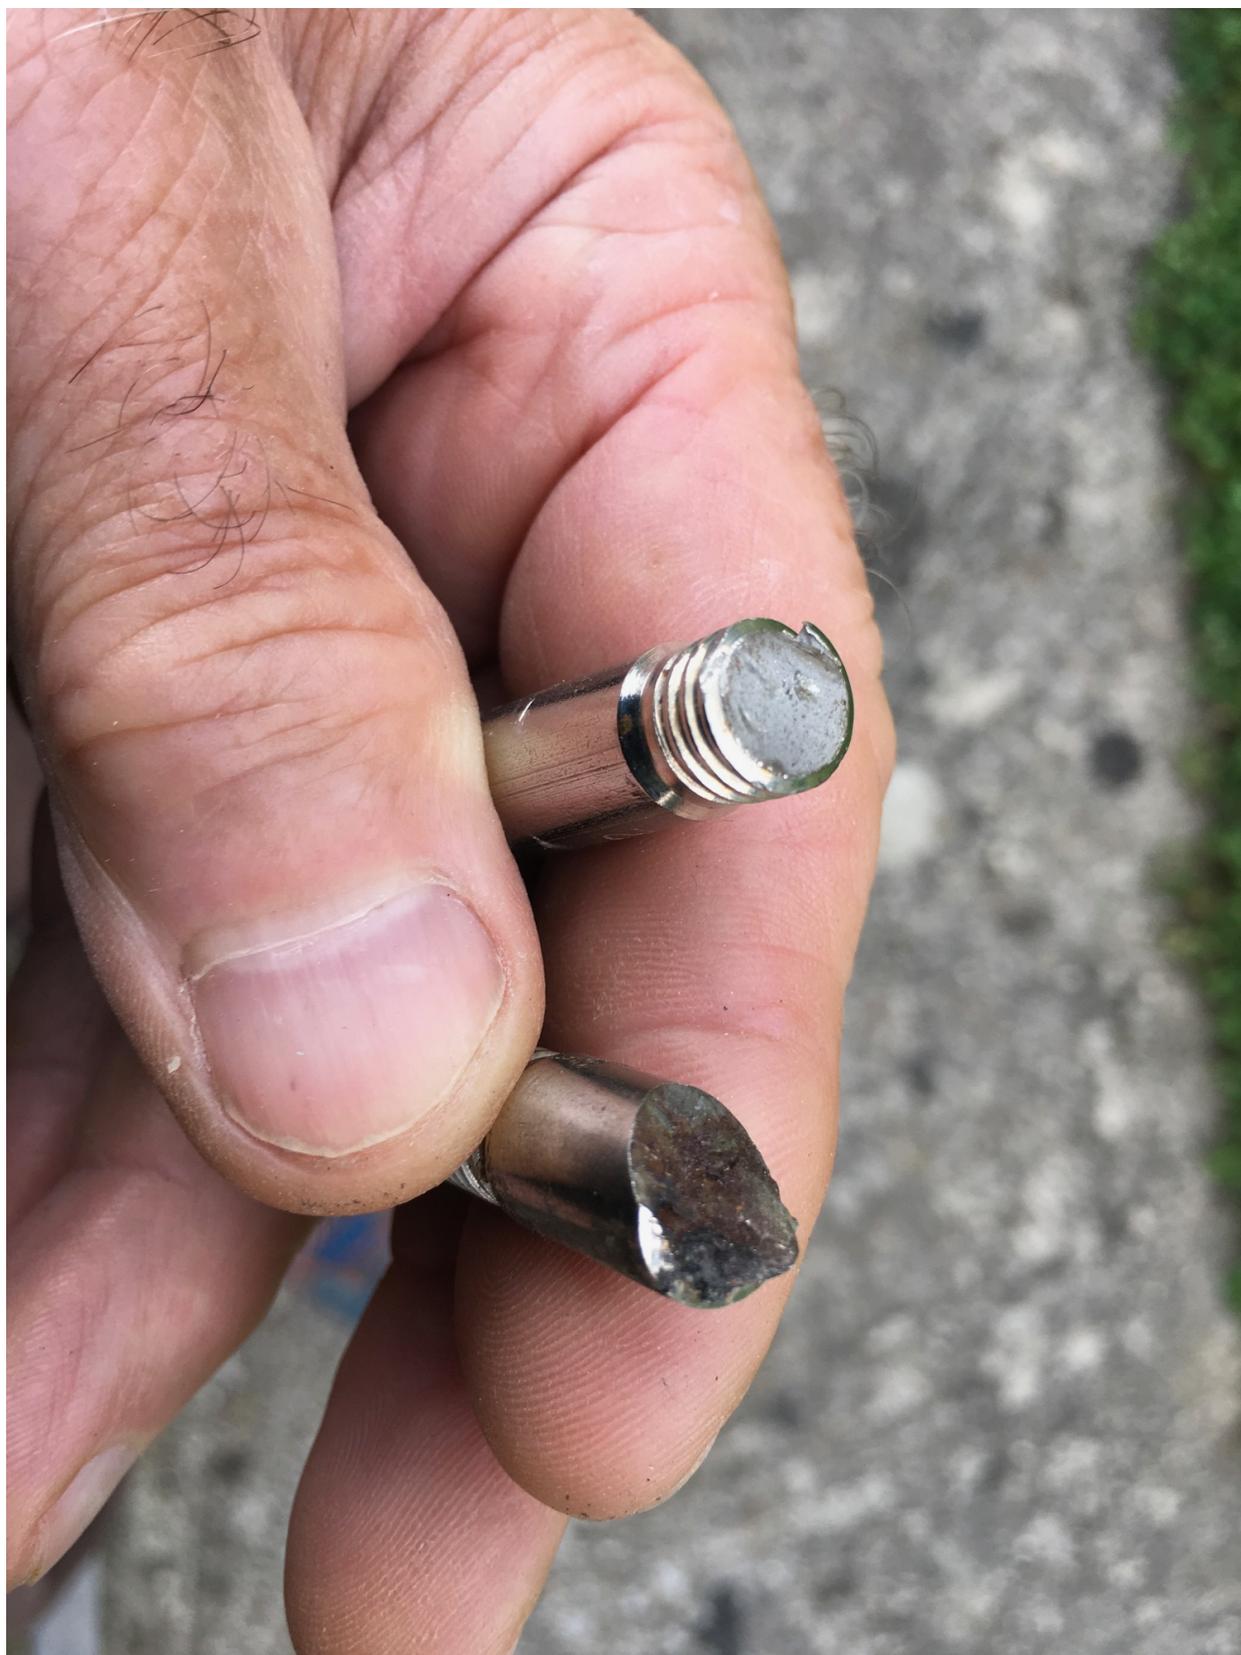
En 2011, le soussigné et d'autres grimpeurs ont constaté qu'un tampon d'une marque pourtant réputée, était affecté d'un défaut récurrent : environ un sur dix tournait dans le vide lors du serrage. En 2014, en bord de mer de la région de Sperlonga, Italie, où se trouve la Grotta dell'Arenauta, Federico D'Isep, Enrico Mazzoli et d'autres grimpeurs ont aussi constaté, parfois lors de sacrées frayeurs, que des spits et des chaînes de marques connues, cassaient facilement comme à Kalymnos ! Il a fallu du temps pour comprendre : ce n'était ni le sulfure ni l'air marin comme on l'avait d'abord cru, mais du matériel inox qui n'était pas de la qualité annoncée. Ce qui a été démontré par des analyses effectuées plus tard, par le laboratoire de diagnostic et science des matériaux de l'Université Tuscia de Viterbo, Italie, sur du matériel cassé qui avait été conservé. Soulignons que de tels problèmes ont été rencontrés avec de nombreux spits au bord de la mer dans plusieurs pays.

F. D'Isep : Broche cassée, Italie

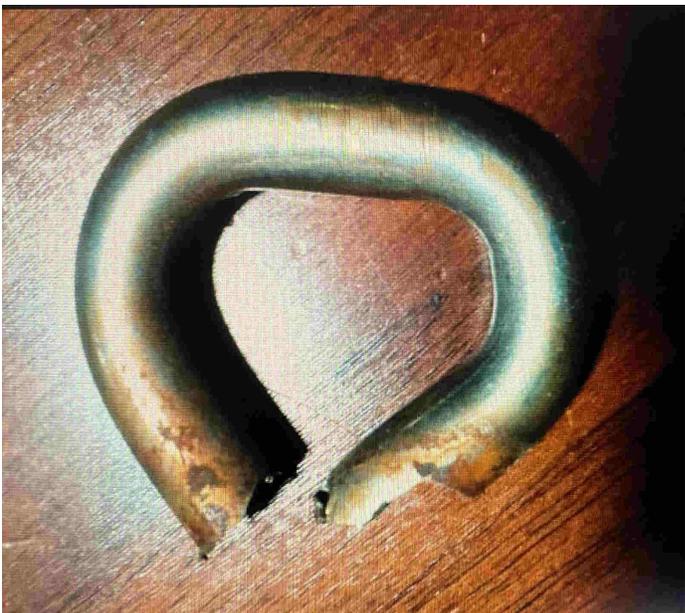
L. Salsotto : Chaîne fendue, Kalymnos, Grèce

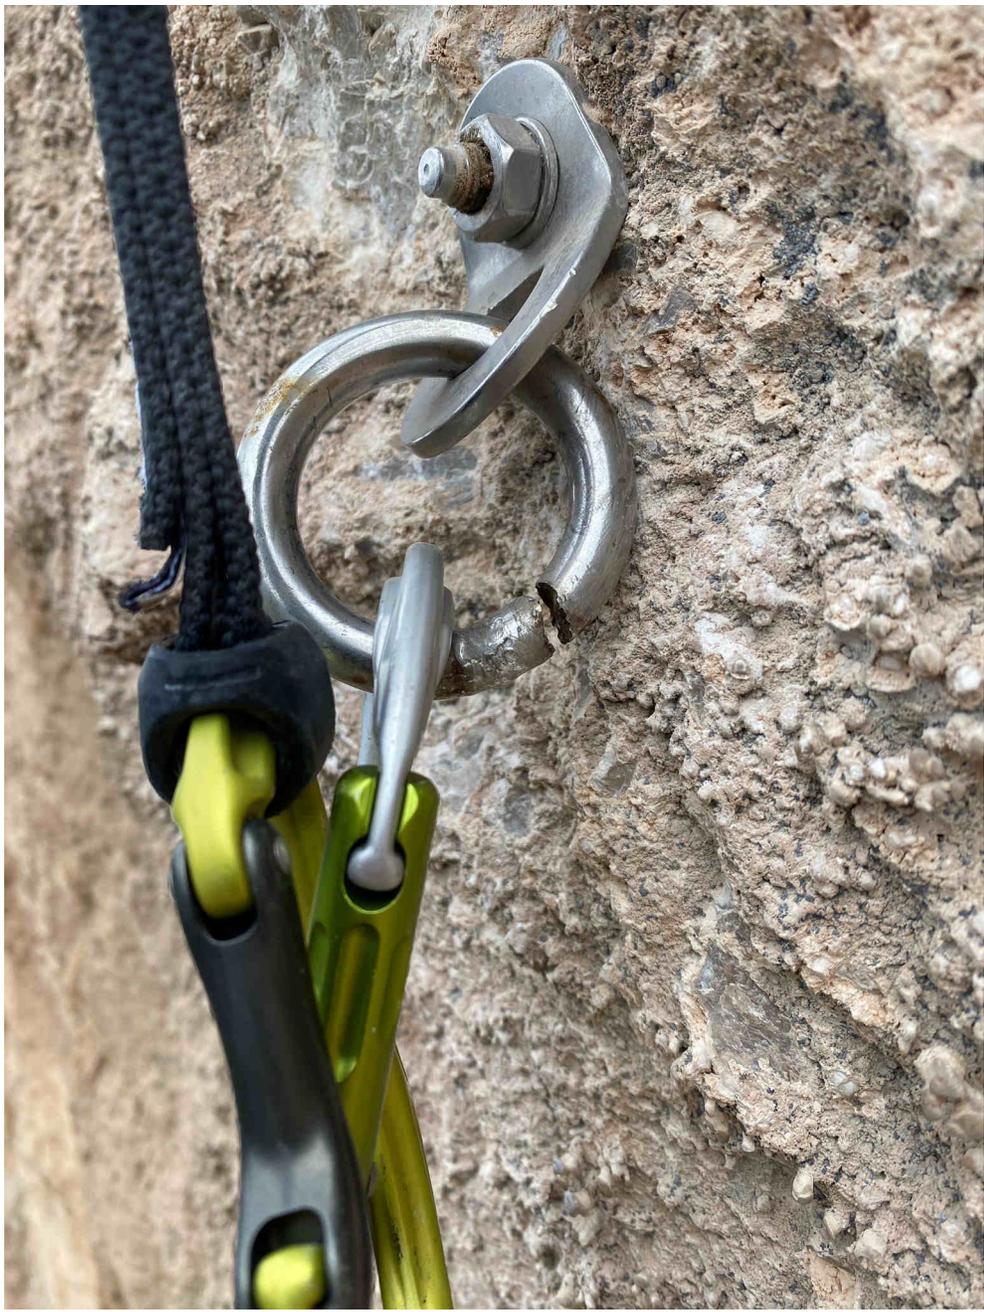
Municipalité Leonidio : Plaquette et boucle A4 316L posée en 2022, boucle déjà fendue en 2024, Leonidio, Grèce

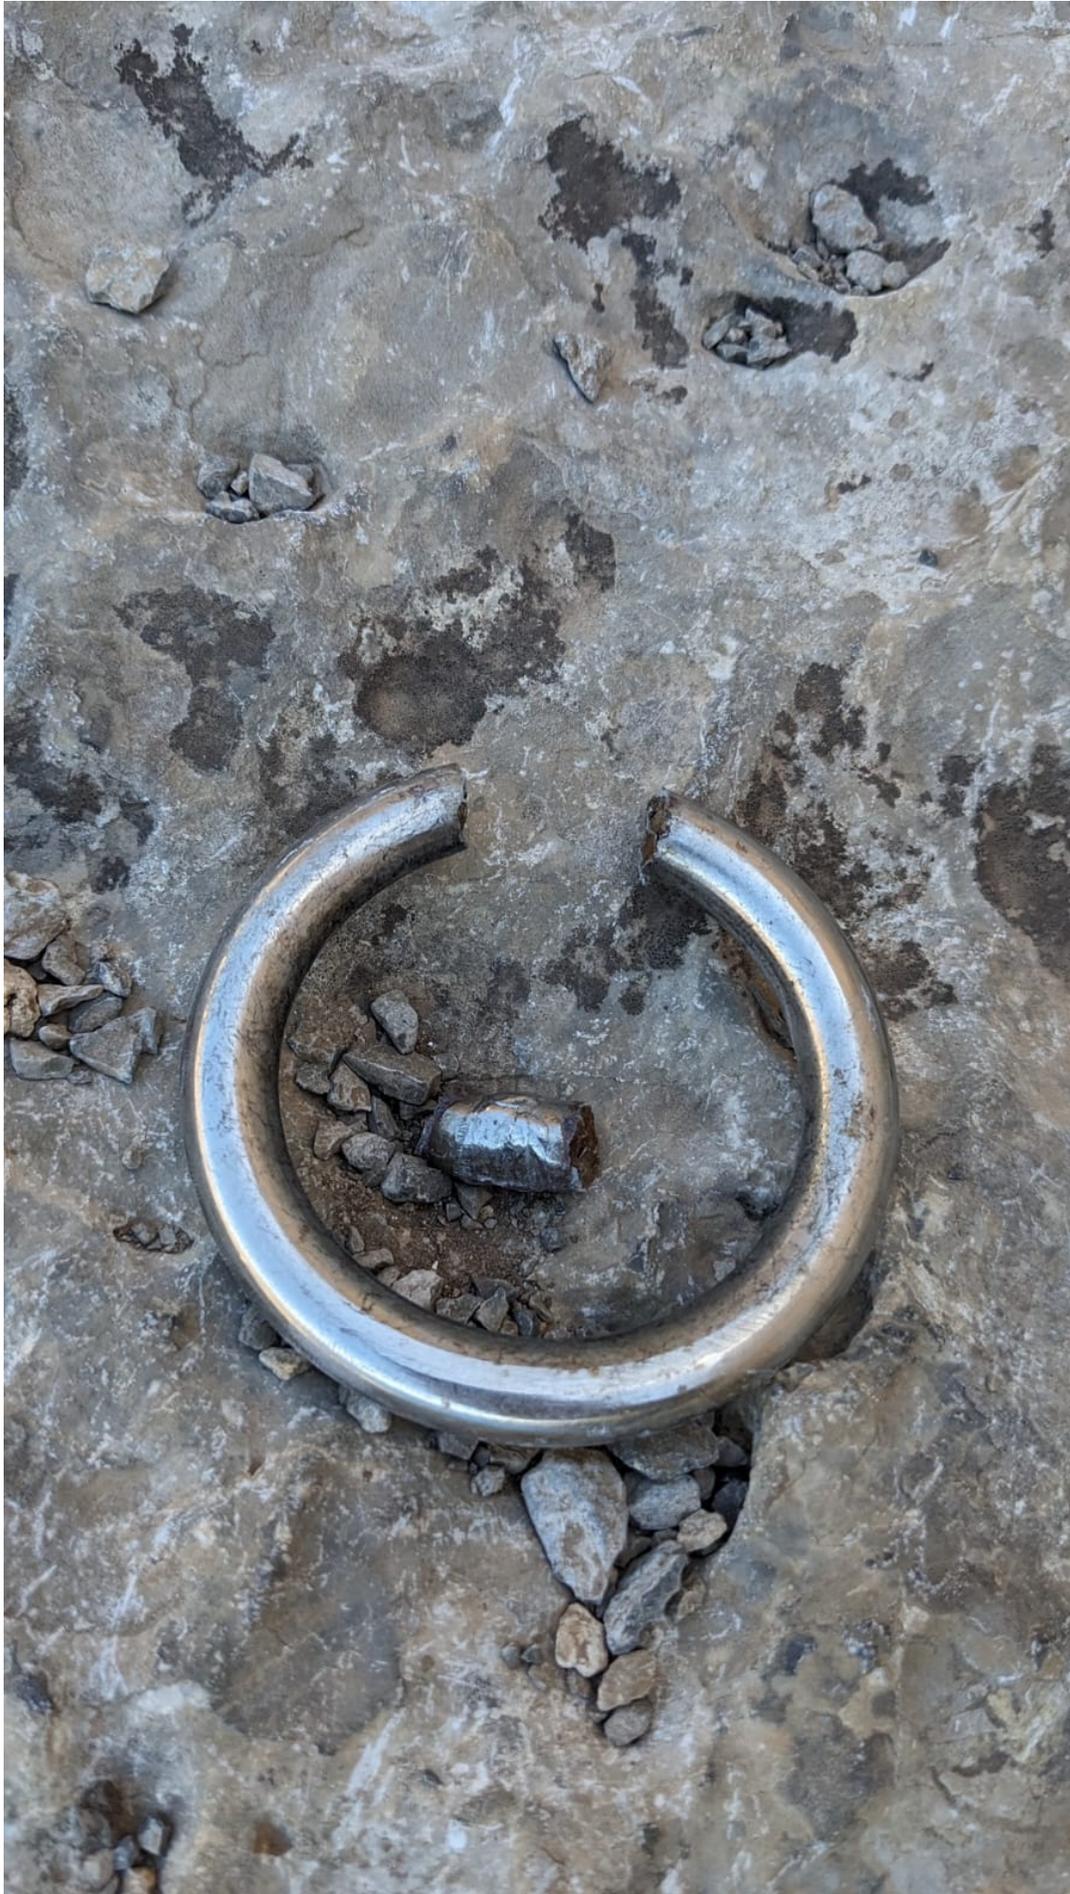
S. Equy : Boucle fendue, Kalymnos, Grèce
